De la RTM à une gestion globale des risques naturels en montagne

Le Châtelard et Le torrent du Nant des Granges

Panorama des risques naturels au Châtelard

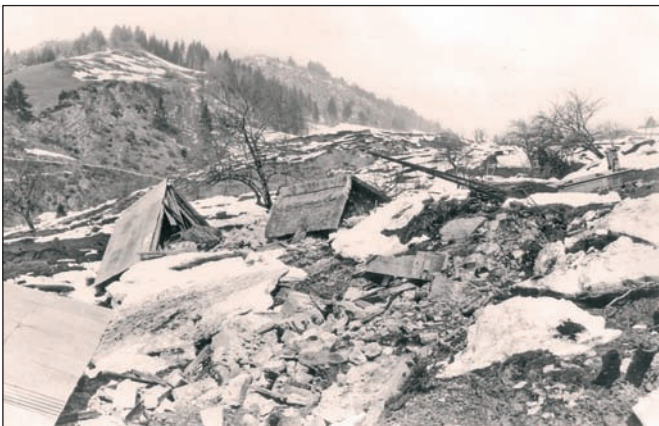
- 1 Le hameau des Michauds emporté et détruit. (Photo RTM 73 - 03/1931)
- 2 Le cône de déjection du Nant des Granges. (Photo RTM 73 - 03/1931)

Dès octobre 1930, les habitants découvrirent de nombreuses crevasses transversales allant d'un mont à l'autre sur 800 m de long et 500 m de large. Elles ne cessèrent de grandir pour atteindre en mars 1931 les premières maisons. Les murs se lézardèrent dans les hameaux des Michauds, des Carons et des Jacques. Les grandes pluies de début mars donnèrent le signal d'évacuation des habitants et déclenchèrent la débâcle. Le jeudi 12 mars, vers 9 h du matin, de grandes bandes parallèles successives de terre large de 10 à 30 m se mirent en marche ravageant les hameaux. Tour à tour, les plaques glissèrent les unes sur les autres pour rejoindre le lit du torrent qui ouvrait un chemin jusqu'au hameau des Granges. Six millions de m³ se sont détachés de la montagne sur plus de quarante hectares. Vers 21 h, la masse de terre en mouvement et transportant arbres, briques et rochers, alla s'arrêter

sur le cône de déjection du Nant des Granges en amont du hameau du même nom, sans toucher les habitations (cf. photos RGA).

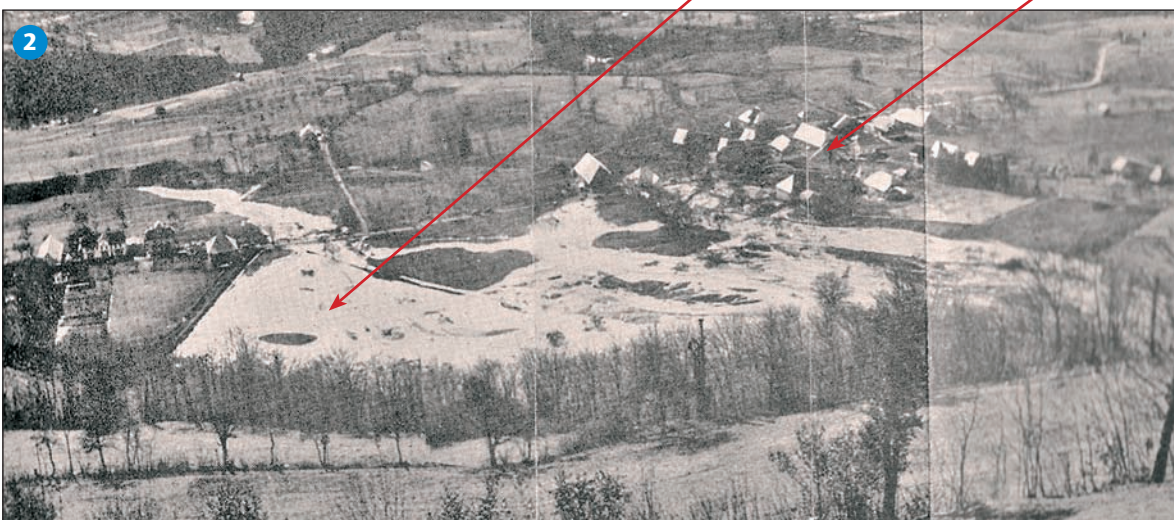
Cône de déjection avec accumulation après le glissement

Hameau des Granges
